Dossier de restauration

Cote : 2/OP/737

Type de documents : Plan des arrivées d'eau et de gaz de l'hôpital de la charité – Plan de surface

Date de l'opération : du 4 janvier au 19 février 2021

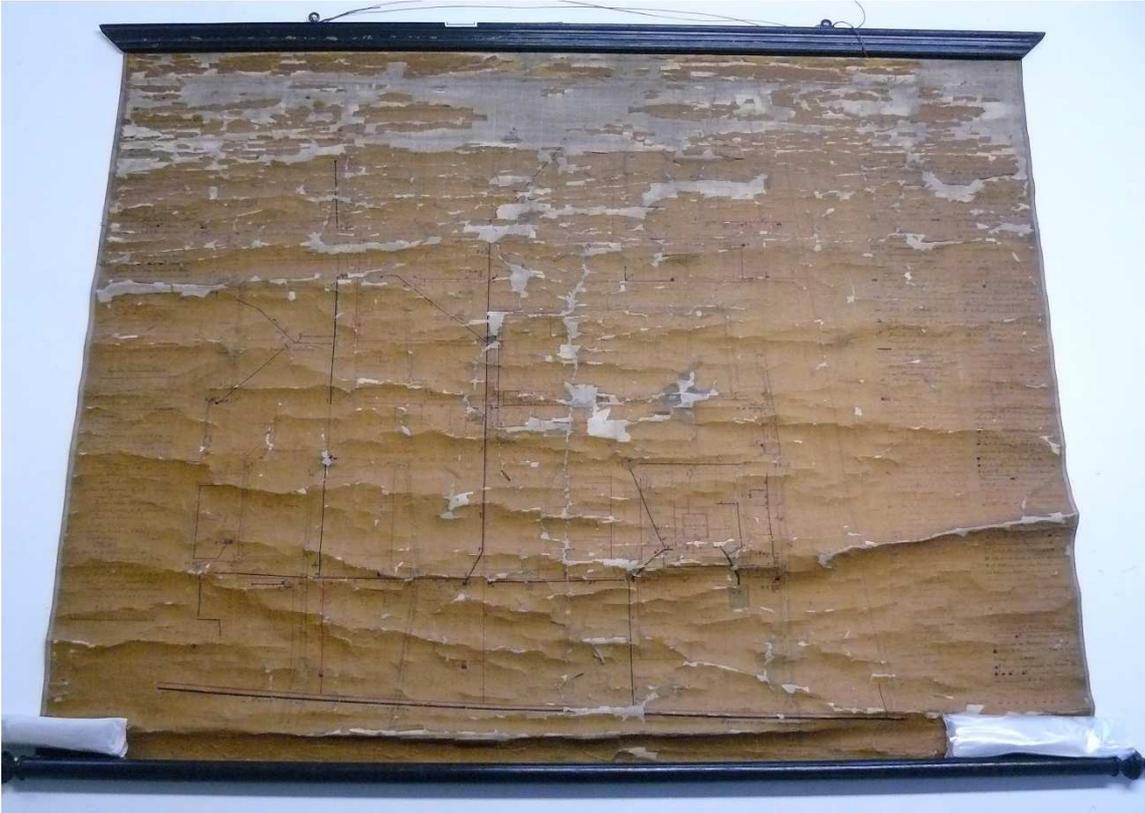
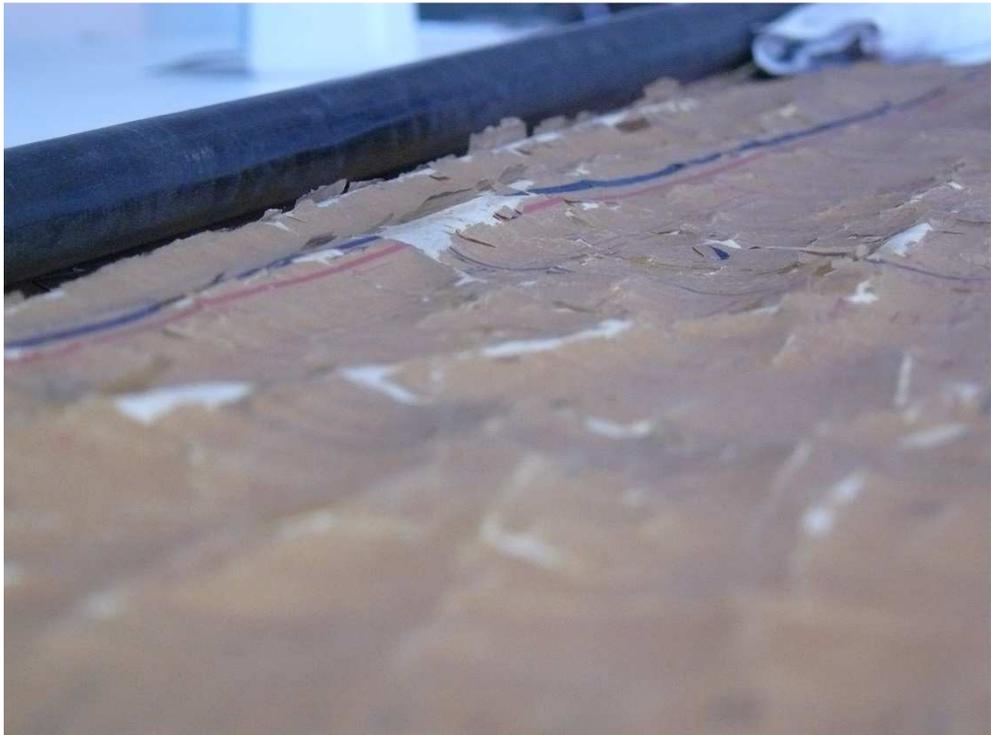
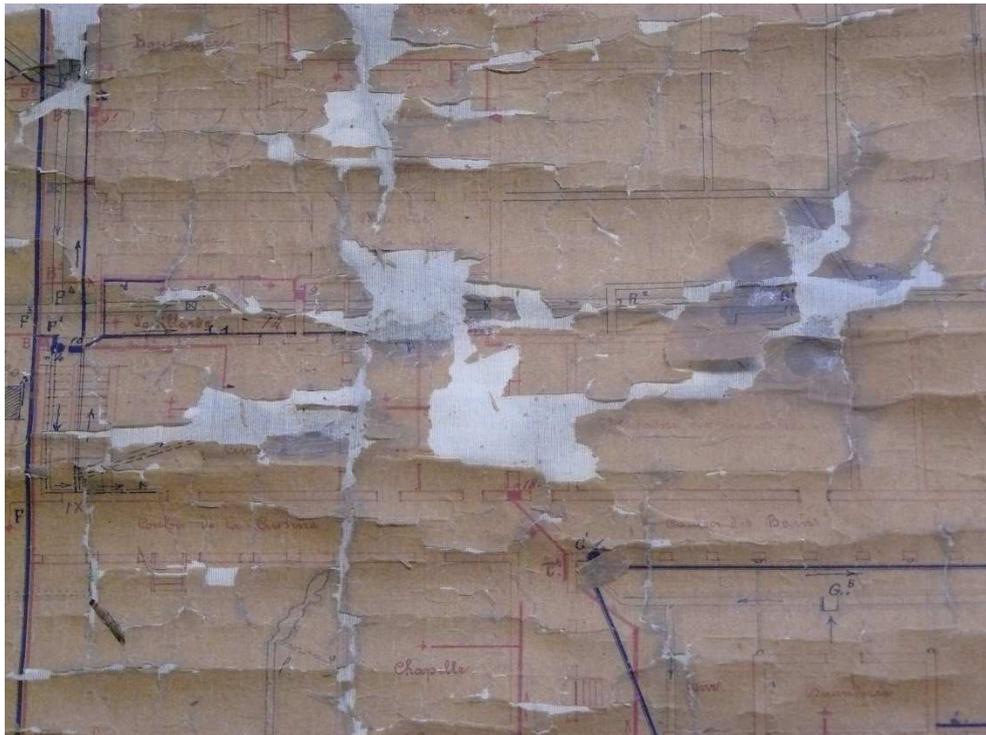
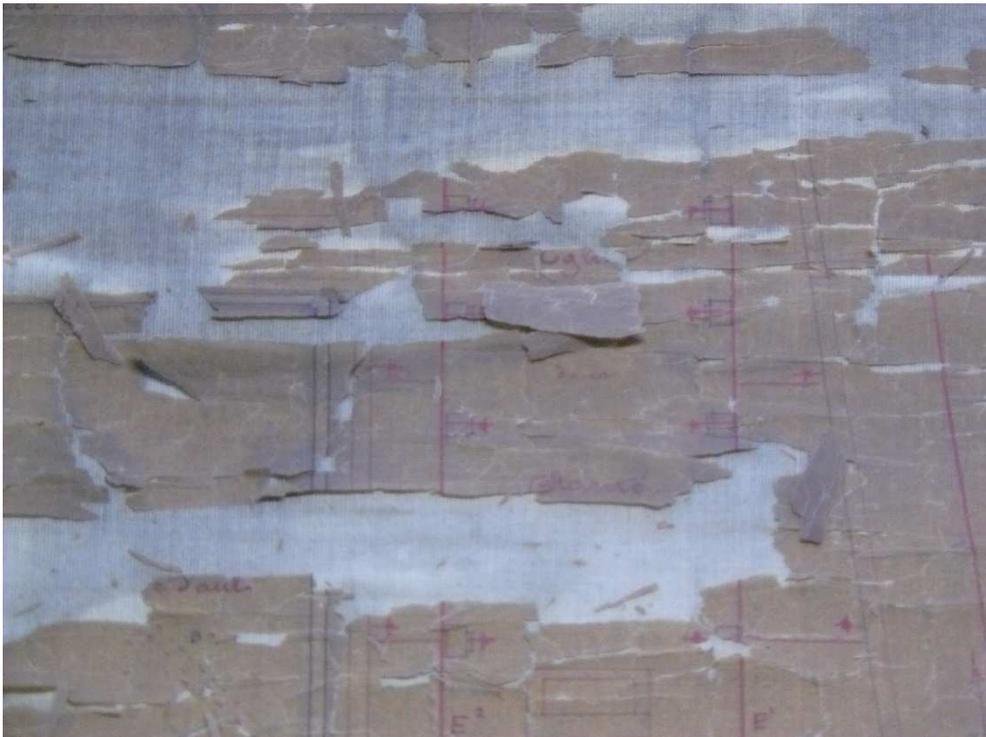
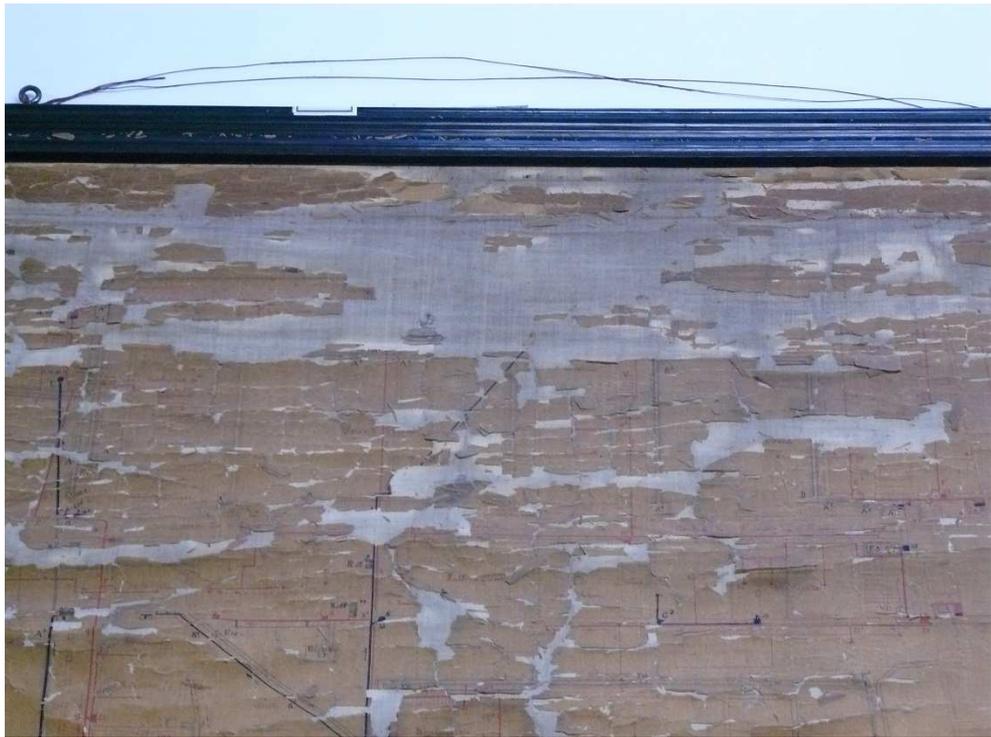
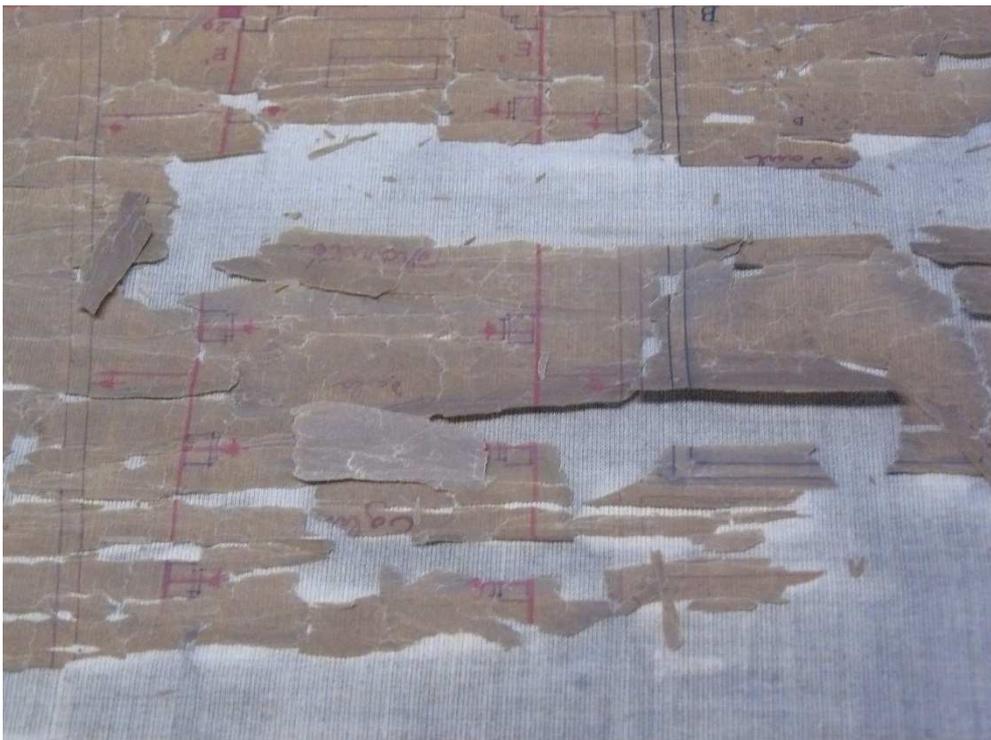
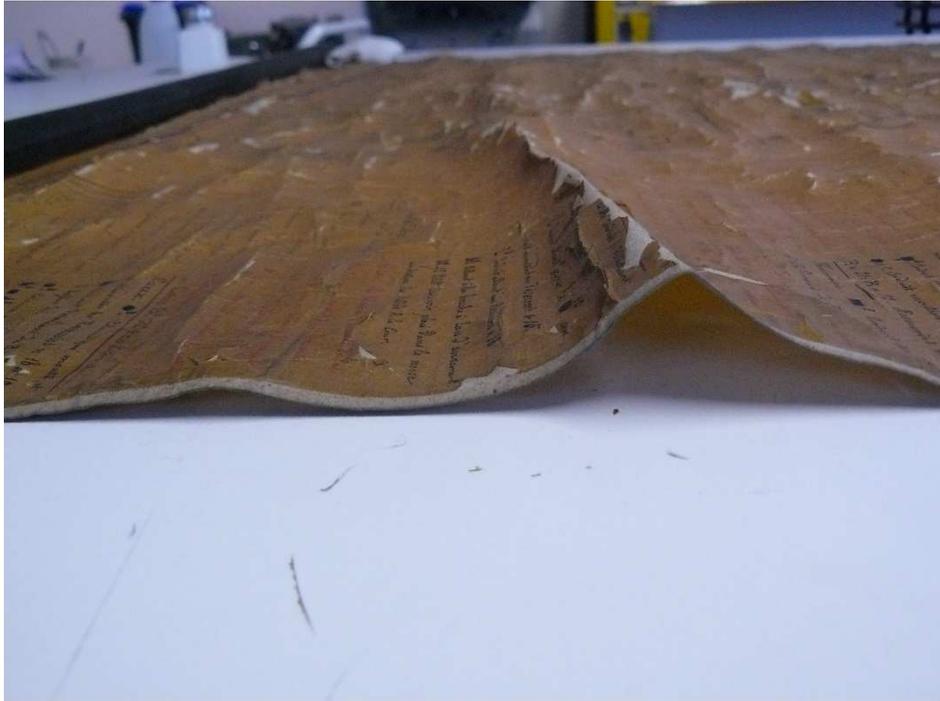
Document déformé

Calque vernis en très mauvais état. Difficile de l'ouvrir (le dérouler), le calque s'écaillait et tombait en morceaux au moindre mouvement. Très nombreuses lacunes. Le calque se décollait par morceaux du support toile. Il était déformé.

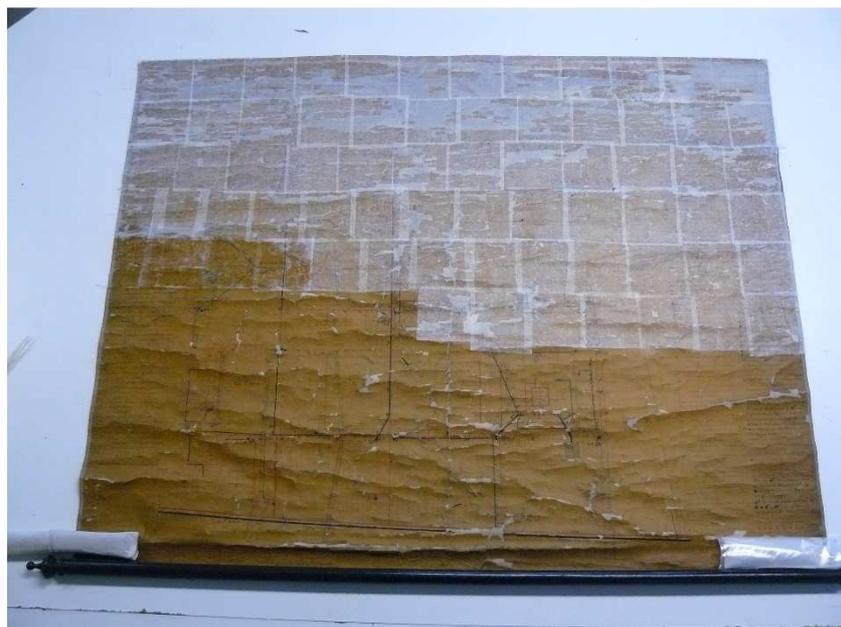
Facing face avant

Afin de garder les morceaux à leur emplacement et de n'en perdre aucun, un facing a été réalisé avec des carrés de papier japonais 20g/m² (10x10 cm) collés en damier avec de la tylose dans l'éthanol (120 carrés). Une fois collés, les bandes de bois ont été détachées, le document a été retourné, le doublage toile a été retiré.

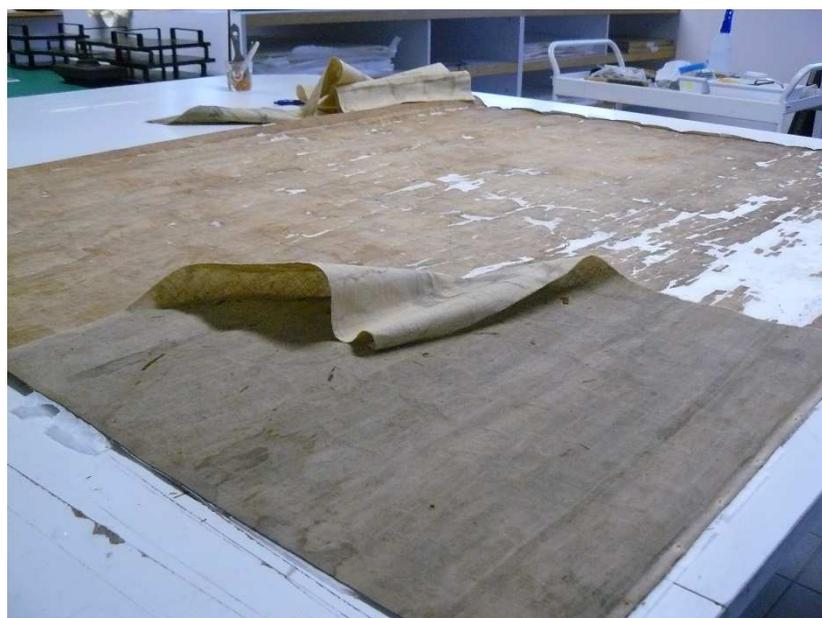
Retrait de la toile

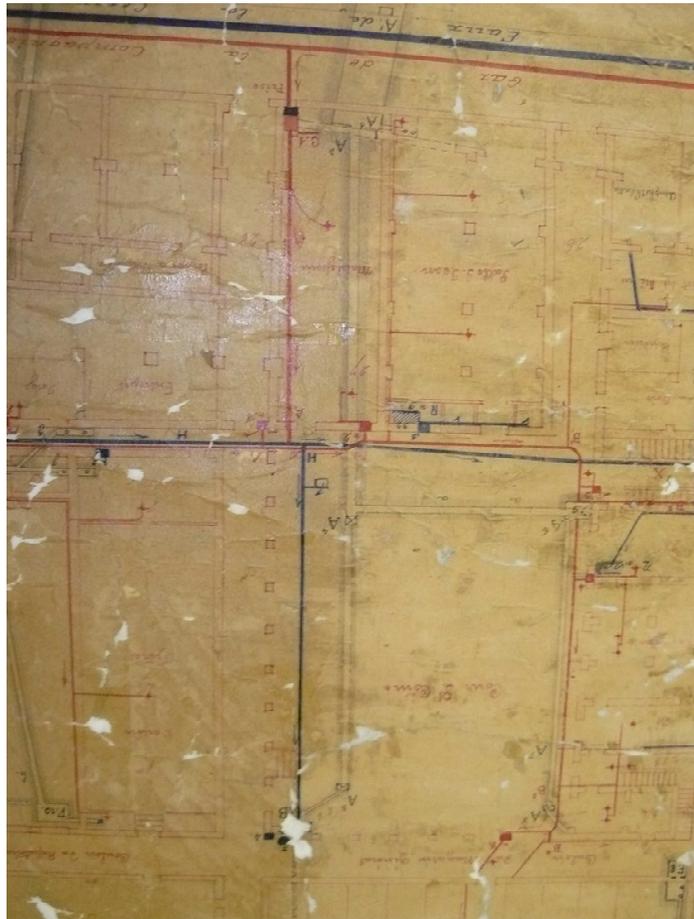
Moitié vernis/moitié déverni

Le calque a par la même occasion été déverni à l'éthanol.

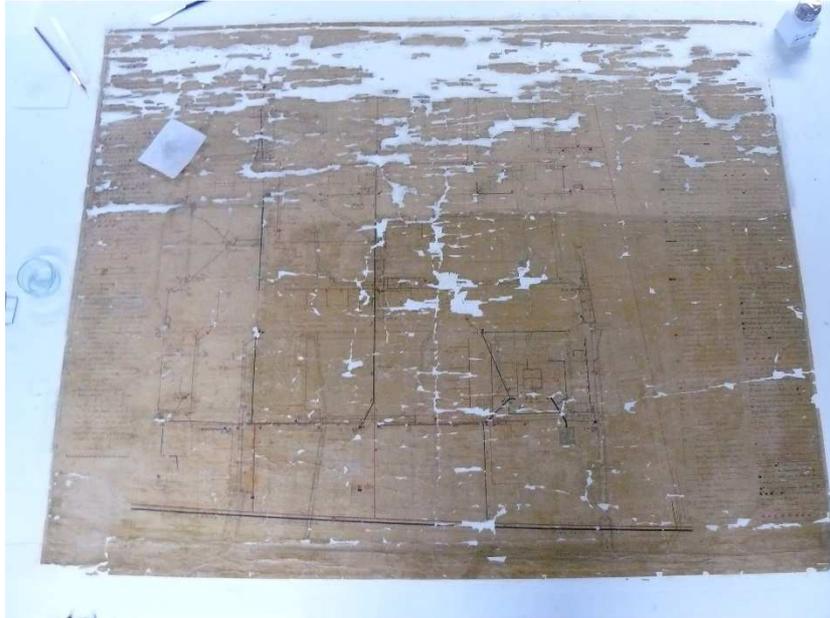
En cours de dévernissage

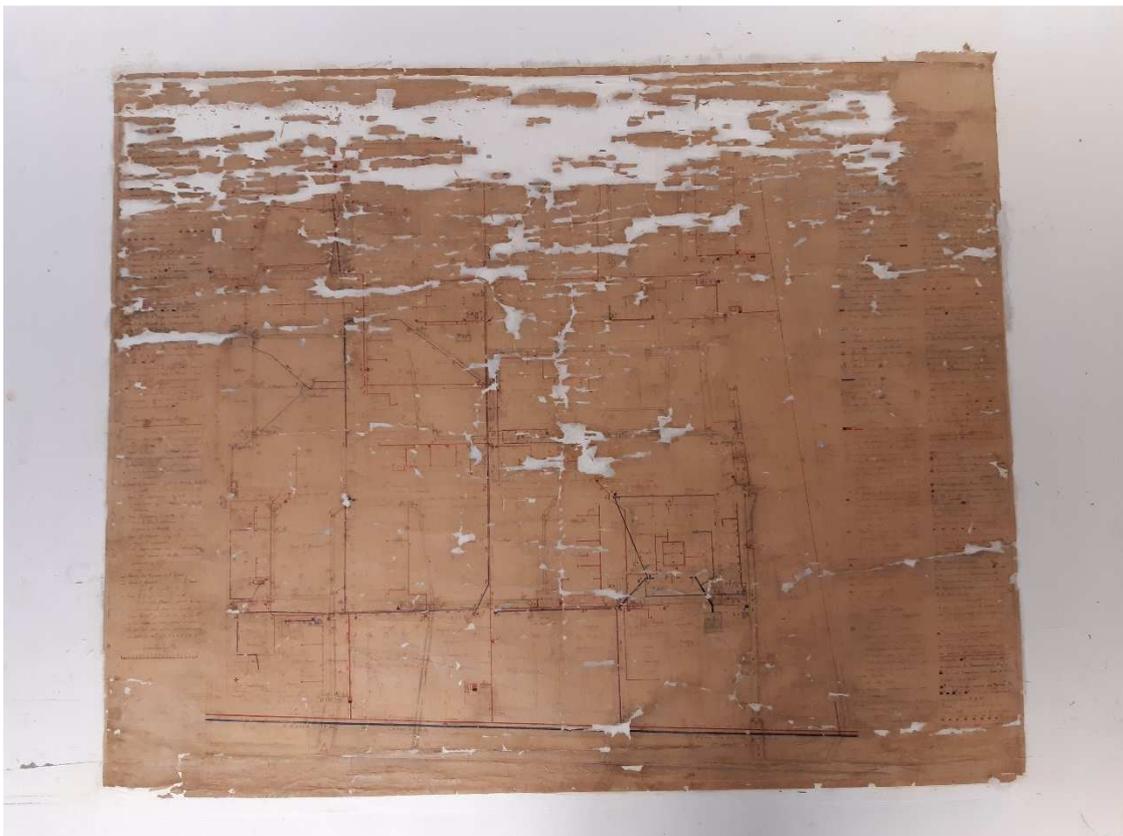
Après dévernissage, début du travail de comblement

Les lacunes ont été comblées avec du papier japonais 20g/m² teinté à l'aquarelle. Lorsque cela était possible et dans le but d'une meilleure lisibilité, les traits de schémas ont été raccordés entre eux aux crayons de couleur.

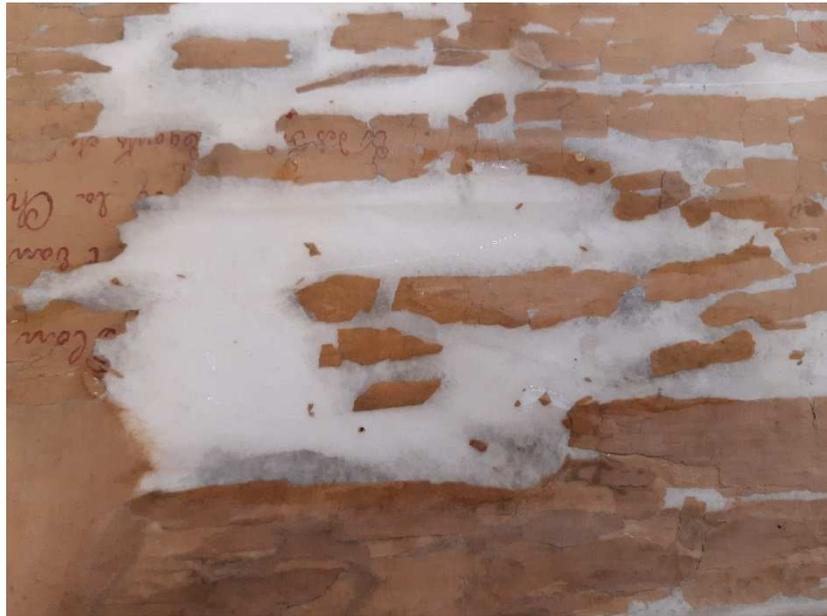
Lacune avant comblement

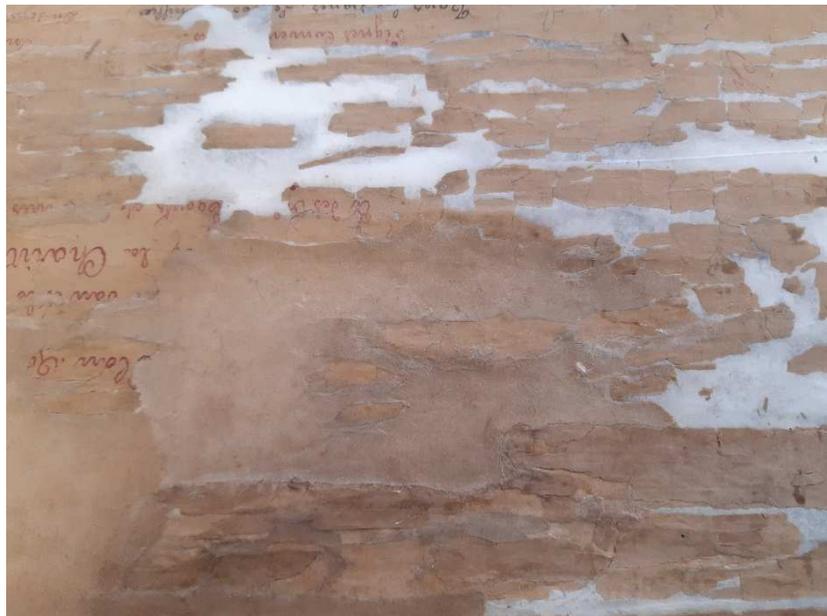
Lacune après comblement

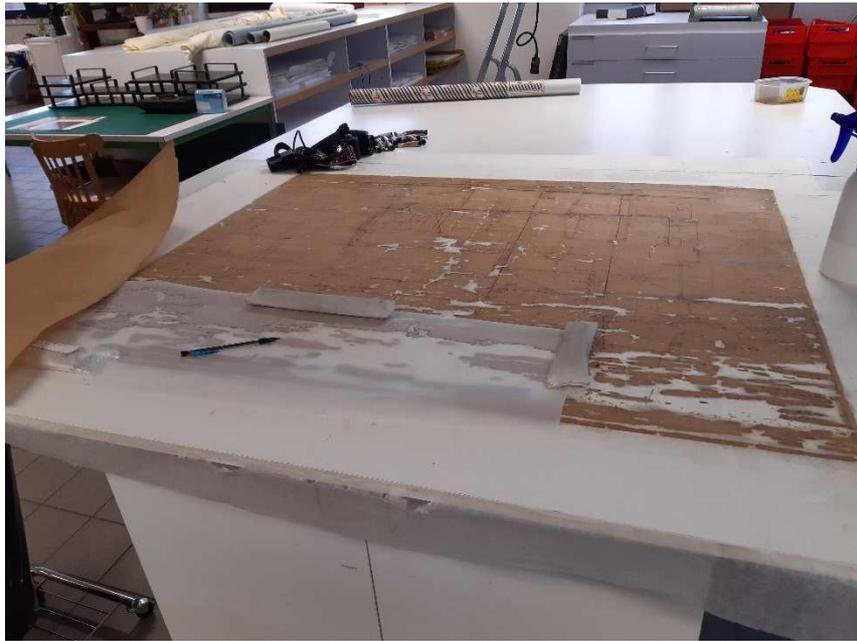
Relevé des lacunes

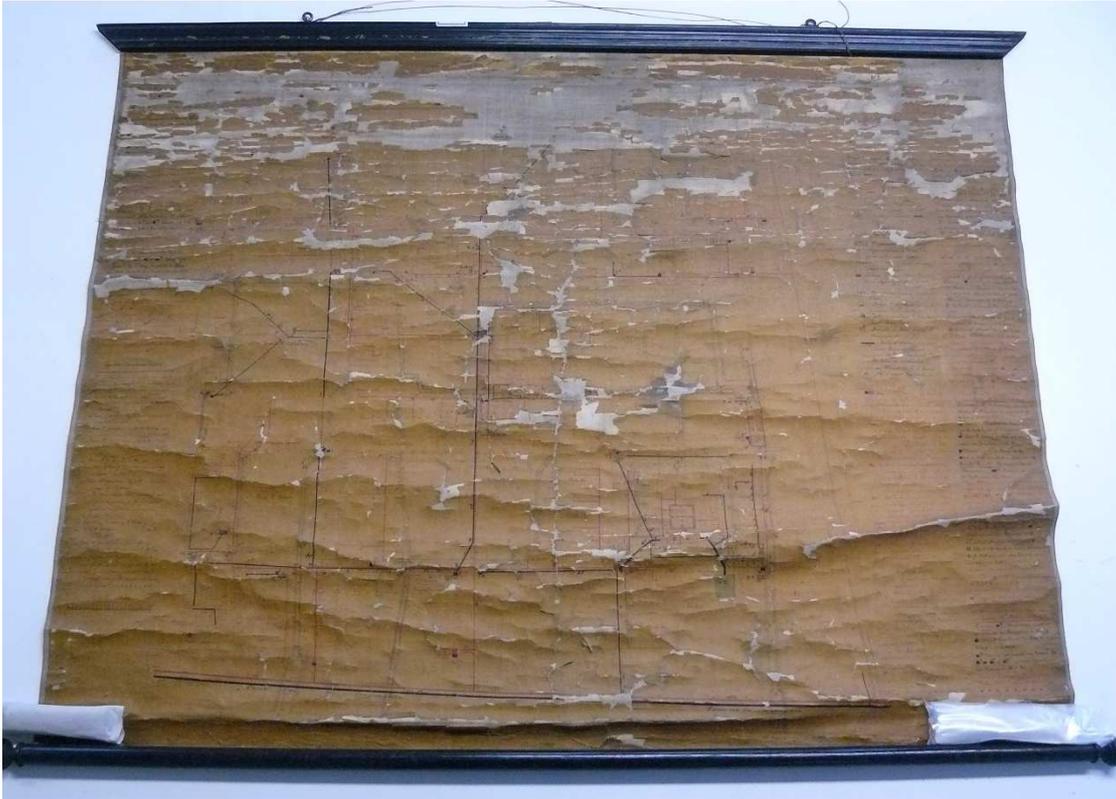
Avant restauration

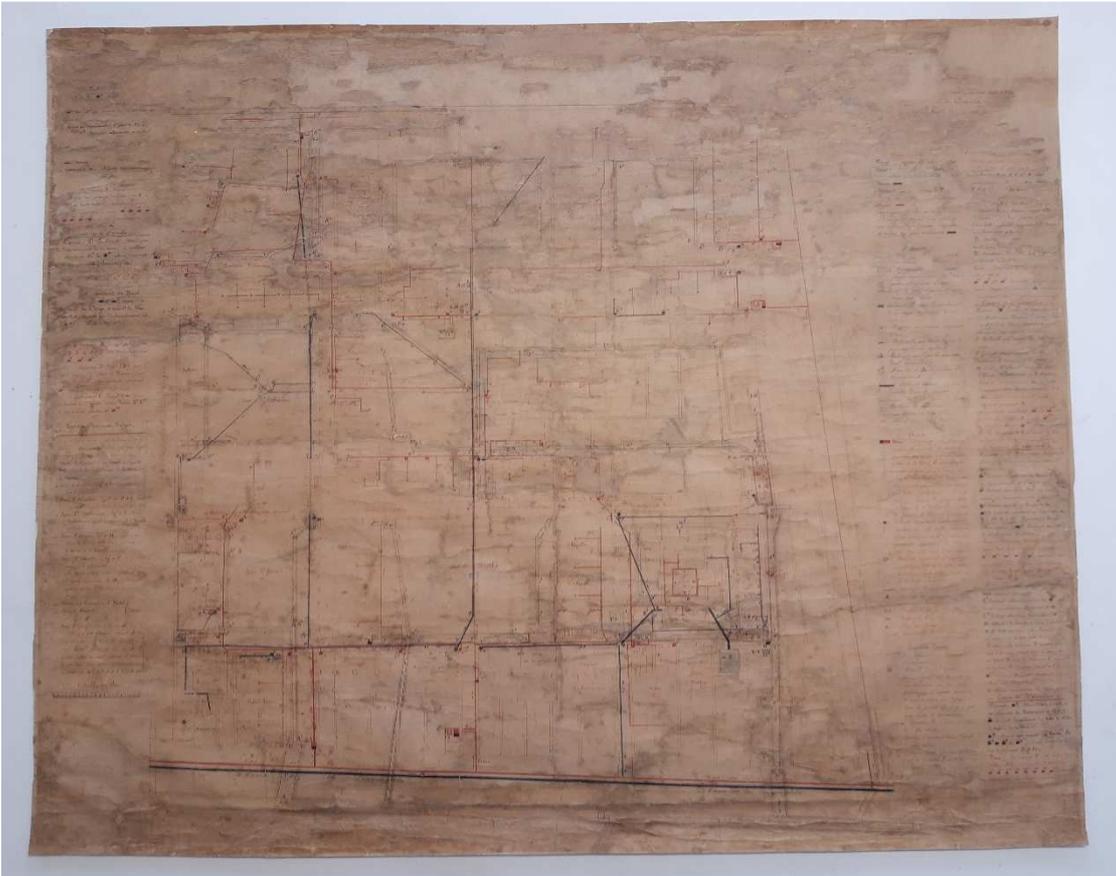
Après restauration
